Prikaz/fotografije Vrazove ulice

Opis stanja in predvidene investicije

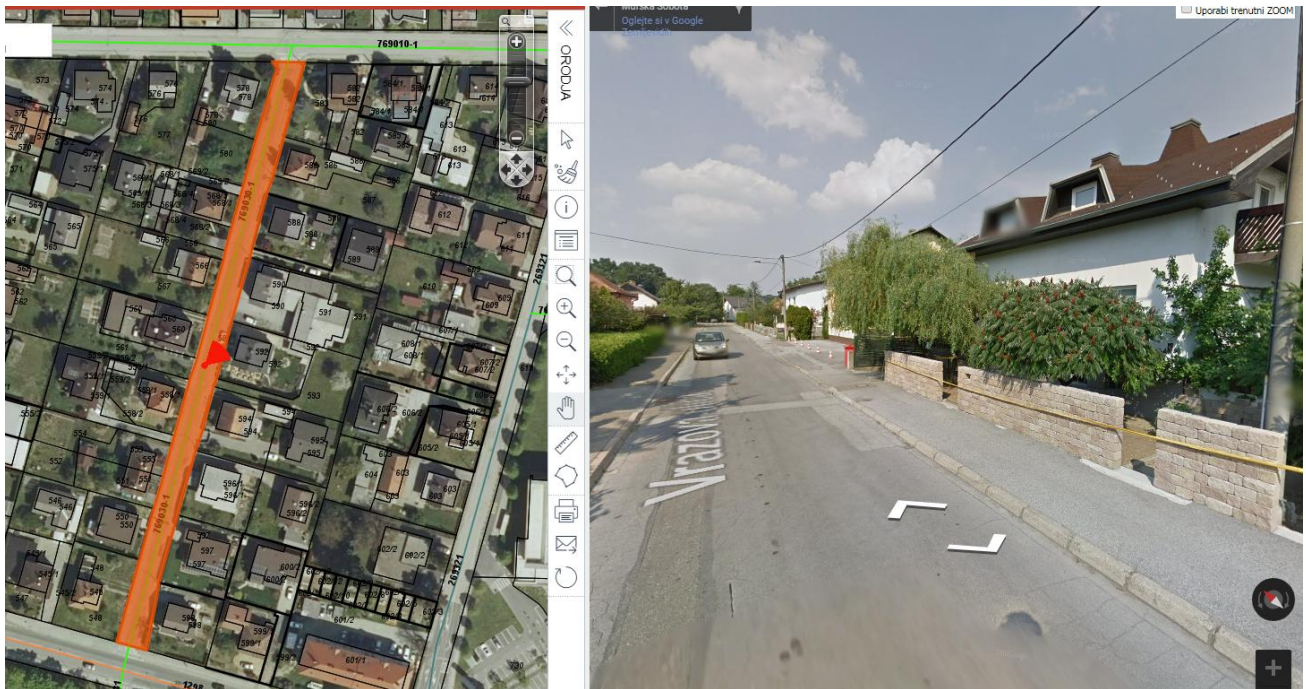
Vrazova ulica v prostoru in pogledu z juga proti severu

Asfaltno cestišče je v zelo slabem gradbeno tehničnem stanju – na cestišču so vidne številne razpoke (linijske in mrežaste) ter številne krpe, kot posledica polaganja razne infrastrukture v preteklosti (plinovod, telekomunikacije, NNO). Ulica ima urejen mešan sistem kanalizacije. Meteorne vode so v kanalizacijo speljane preko koritnic in vtočnih požiralnikov s peskolovi. V ulici je dotrajano vodovodno omrežje, zato je predmet investicija obnova celotnega vodovodnega omrežja in dokončna sanacija cestišča, vključno z zamenjavo poškodovanih cestnih robnikov in zamenjava asfaltne sloja na pločniku, v delu, kjer je obstoječi asfalt deformiran, oziroma poškodovan (posedki, mrežaste razpoke, prekopi).

V sklopu dokončne sanacije cestišča, ki se bo izvedla sočasno oziroma po obnovi vodovodnega omrežja, bodo sanirane mrežaste razpoke in posedki, izvedla se bo višinska prilagoditev pokrovov raznih jaškov ter preplastitev celotnega cestišča z ureditvijo –asfaltiranjem novih koritnic.
